## **Qualidade de Água do Igarapé do Mestre Chico – PROSAMIM em Manaus/AM**

### **DISSERTAÇÃO DE MESTRADO**

Instituto de Tecnologia  
Mestrado Profissional e Processos Construtivos e  
Saneamento Urbano

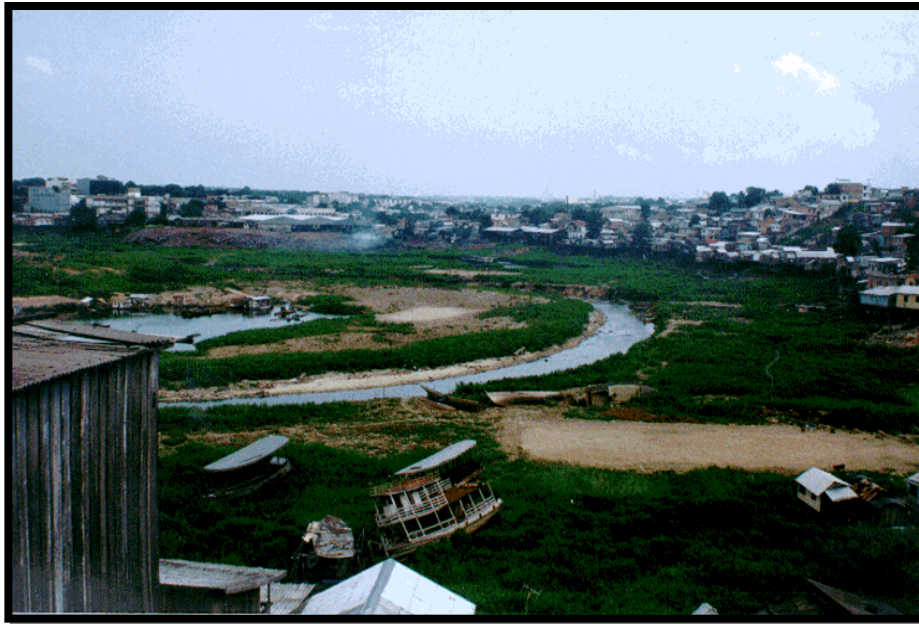
Figura 2.2 - Terraço/Várzea do Igarapé dos Educandos no período de Vazante (Novembro/ 1998).  
Fonte: PROSAMIM (2007).

Os processos erosivos observados estão distribuídos ao longo das encostas dos igarapés. Muitos destes processos acabam ocupando toda a extensão da encosta. Os terraços/várzeas (Figura 2.2) são identificados como as áreas de inundação do rio. Compreendem solos normalmente argilosos, com nível d'água bem próximo à superfície, recobertos por material de granulometria mais grossa como produto da erosão das encostas. Quando estas encostas estão ocupadas, podem vir misturados a estes materiais mais grossos, restos de lixo, entulhos de construção etc., acumulando-se nos leitos dos igarapés (PROSAMIM, 2007).

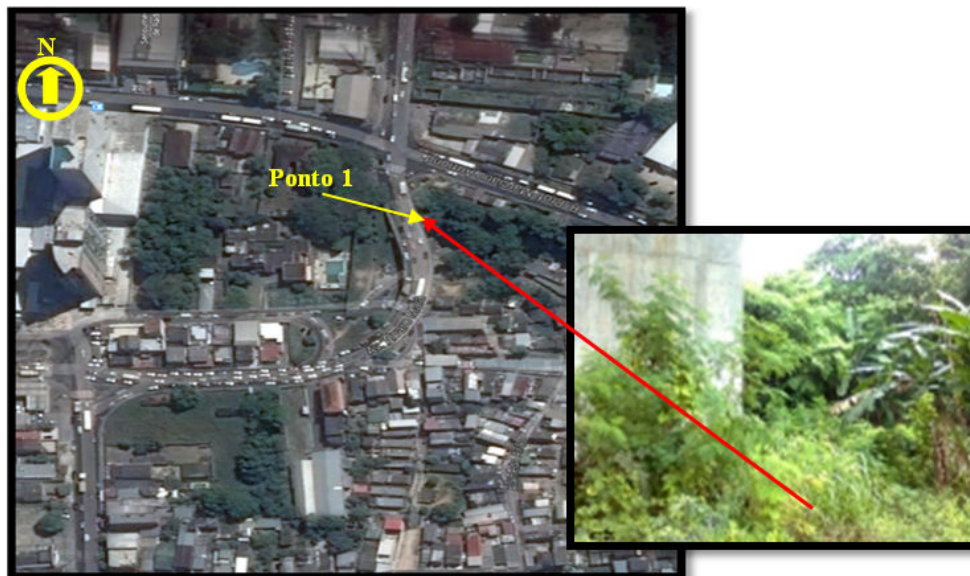
Figura . 3.6 - Ponto 1 – Nascente do Igarapé do Mestre Chico debaixo do Viaduto Josué Cláudio de Souza.

A nascente do igarapé do Mestre Chico está localizada na latitude  $3^{\circ}11'54''S$  e longitude  $60^{\circ}01'05''O$ , debaixo do Viaduto Josué Cláudio de Souza, próximo a Av. Marciano Armont, e foi denominado Ponto 1 (Figura.3.6).

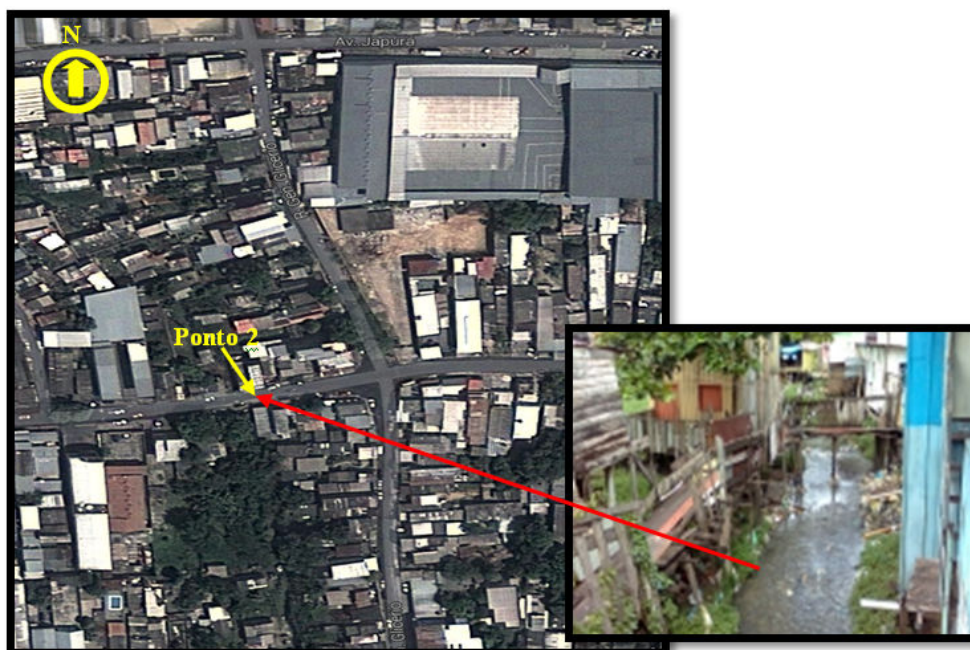
Figura 3.7 - Ponto 2, Localizado na Av. Tarumã, no bairro da Praça 14 de Janeiro  
Fonte: Adaptado do Google Earth pela autora 2014; PROSAMIM (2013)

Essa nascente cresce e dá vazão ao percurso do igarapé cortando importantes vias da cidade. Na Rua Tarumã, bairro Praça 14 de Janeiro, localiza-se o ponto 2, cujas as coordenadas são: latitude  $3^{\circ}12'31''S$  e longitude  $60^{\circ}01'01''$  (Figura 3.7).

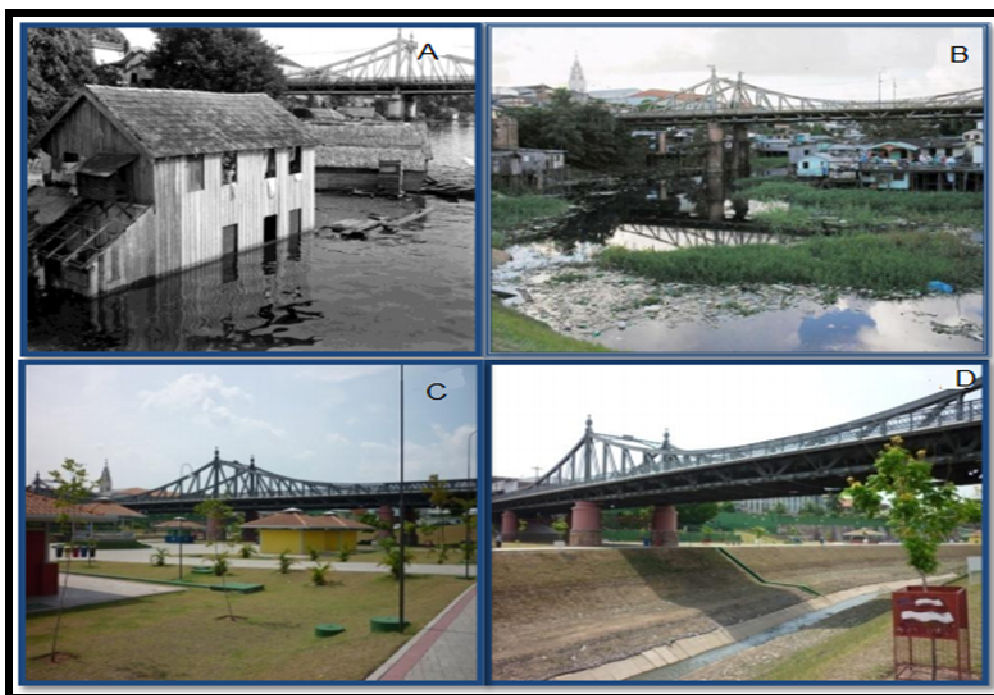
Com a implantação do Projeto a preservação da água subterrânea no cenário de “sucessão” (Figura 4.9) foi beneficiada pela melhoria do sistema de limpeza urbana e do sistema viário.

Figura 4.9 (A, B, C, D) – Ponte Benjamin Constant sobre o Igarapé do Mestre Chico (A) 1970, (B) 2006, (C;D) 2010.  
Fontes ( A e B) Oliveira (2006); (C;D) Vilaça (2010).

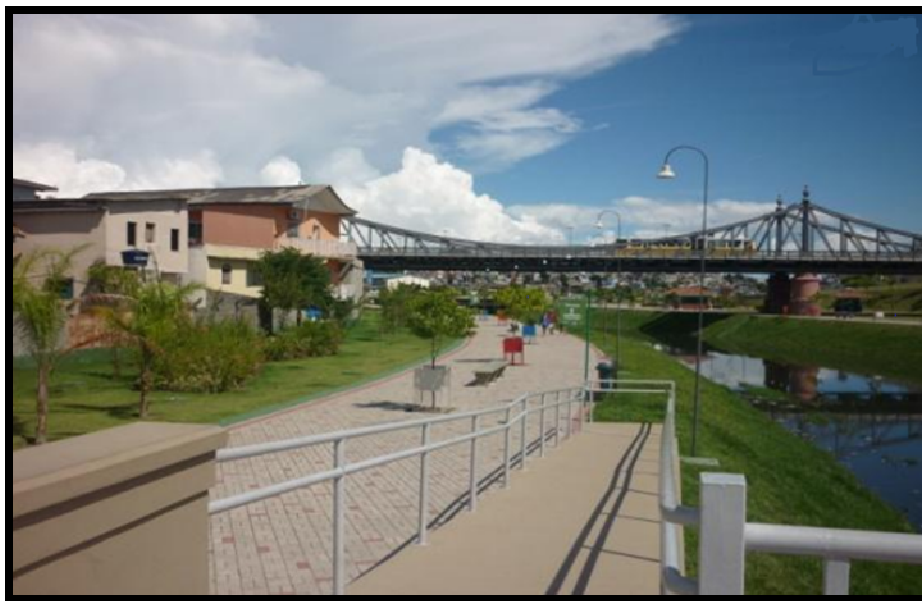
Figura 4.10 – Vista das casas que permaneceram na área do igarapé do Mestre Chico, próxima a ponte de acesso às duas margens do igarapé e visão lateral do igarapé.
